Asbest erkennen – richtig handeln

suvaPro

Sicher arbeiten

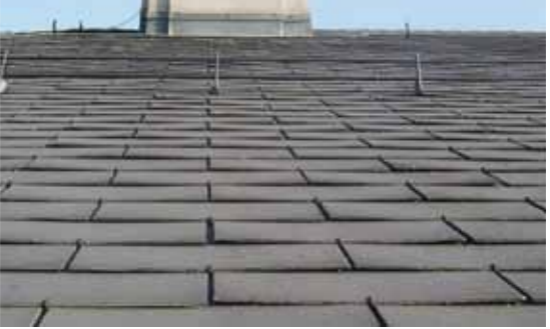
Dachplatten aus Asbestzement

Dachplatten, Fassadenplatten usw.

→ Ohne Beschädigung
keine unmittelbare Gefährdung.

→ Beim mechanischen Bearbeiten
(Bohren, Fräsen usw.), beim Einsatz
von Hochdruckreinigern oder beim
Beschädigen werden gesundheits-
gefährdende Asbestfasern freigesetzt.

Beschädigungen durch Bruch vermeiden. Erforderliche Schutzmassnahmen gemäss Suva-Merkblatt 66104 «Entfernen und Reinigen von befestigten Asbestzementplatten».

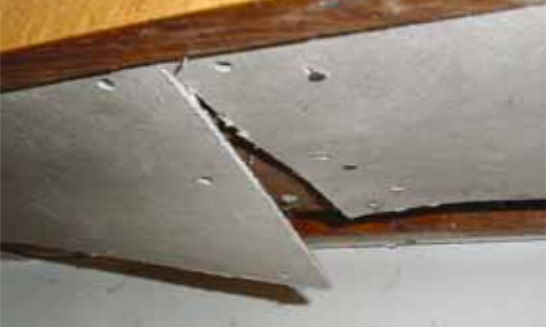
Asbesthaltige Leichtbauplatten

Brandschutzverkleidungen z. B. bei Radiatoren

→ Aus asbesthaltigen Leichtbauplatten können bereits ohne mechanische Einwirkungen gesundheitsgefährdende Asbestfasern freigesetzt werden.

→ Auch bei kleinen und kurzfristigen Arbeiten können grössere Mengen gesundheitsgefährdender Asbestfasern freigesetzt werden.

Vorgesetzte benachrichtigen. Das weitere Vorgehen abklären. Entfernung nur durch Spezialfirmen für Asbestsanierungen. Weitere Angaben ab Seite 24.

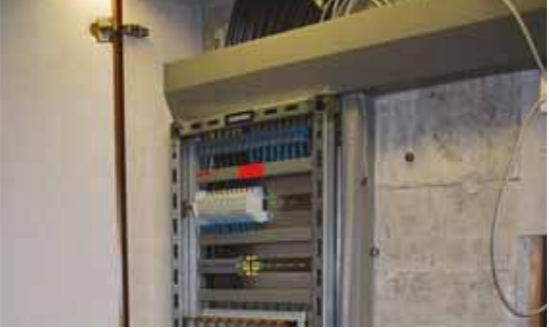
Asbesthaltige Leichtbauplatten

Leichtbauplatten z. B. als Brandschutzverkleidungen im Inneren von Elektro-schränken, hier Türverkleidung

→ Aus asbesthaltigen Leichtbauplatten können bereits ohne mechanische Einwirkungen gesundheitsgefährdende Asbestfasern freigesetzt werden.

→ Auch bei kleinen und kurzfristigen Arbeiten können grössere Mengen gesundheitsgefährdender Asbestfasern freigesetzt werden.

Vorgesetzte benachrichtigen. Das weitere Vorgehen abklären. Entfernung nur durch Spezialfirmen für Asbestsanierungen. Weitere Angaben ab Seite 24.

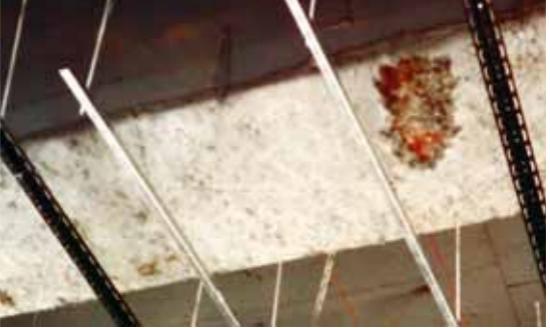
Beschichtungen aus Spritzasbest

Brandschutzverkleidungen von Stahlträgern, Deckenisolationen usw.

→ Ohne Beschädigung besteht eine geringe Gefährdung durch Freisetzung von Asbestfasern.

→ Auch bei kleinen und kurzfristigen Arbeiten können grössere Mengen gesundheitsgefährdender Asbestfasern freigesetzt werden.

Vorgesetzte benachrichtigen. Das weitere Vorgehen abklären. Entfernung nur durch Spezialfirmen für Asbestsanierungen. Weitere Angaben ab Seite 24.

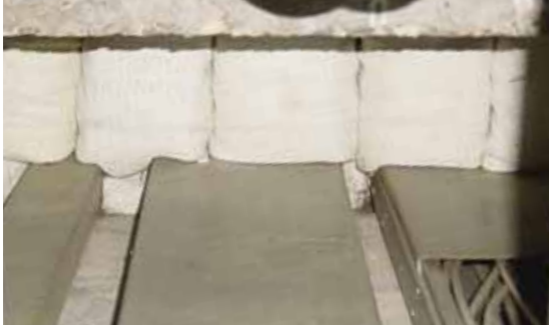
Asbestkissen zur Brandabschottung

Asbestkissen z. B. in Wanddurchführungen von Kabelkanälen (Stoffgewebe und Füllung meist aus reinem Asbest)

→ Durch Luftzirkulation in der Umgebung der Abschottung können bereits ohne Fremdeinwirkung gesundheitsgefährdende Asbestfasern freigesetzt werden.

→ Auch bei kleinen und kurzfristigen Arbeiten können grössere Mengen gesundheitsgefährdender Asbestfasern freigesetzt werden.

Vorgesetzte benachrichtigen. Das weitere Vorgehen abklären. Entfernung nur durch Spezialfirmen für Asbestsanierungen. Weitere Angaben ab Seite 24.
